# **MCM Studija slučaja**

**Otkrivanje problema sa  
rotorom – rana faza  
otkrivanja problema sa  
izolacijom**

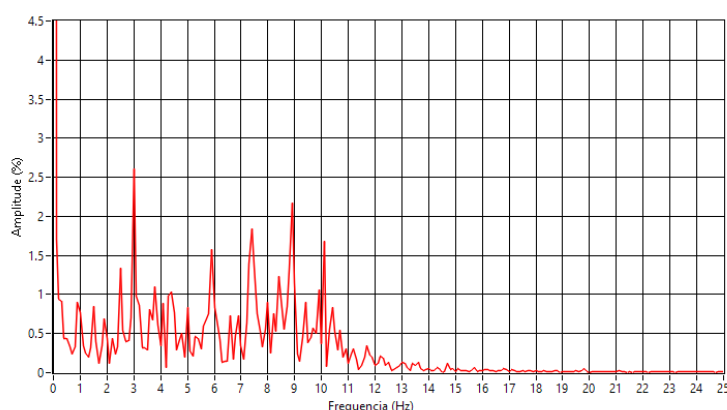
Za izvođenje detaljne analize dijagnostike kvara, MCM analiza spektra snage omogućava jasno prepoznavanje problema. Kao što je prikazano na slici 5, u opsegu frekvencija od 0 do 11 Hz prisutne su izražene frekventne komponente koje su povezane sa velikim promenama opterećenja, što je karakteristično za normalan rad vertikalnog valjkastog mlina.

Figure 5 – Enging-ova MCM spektralna analiza

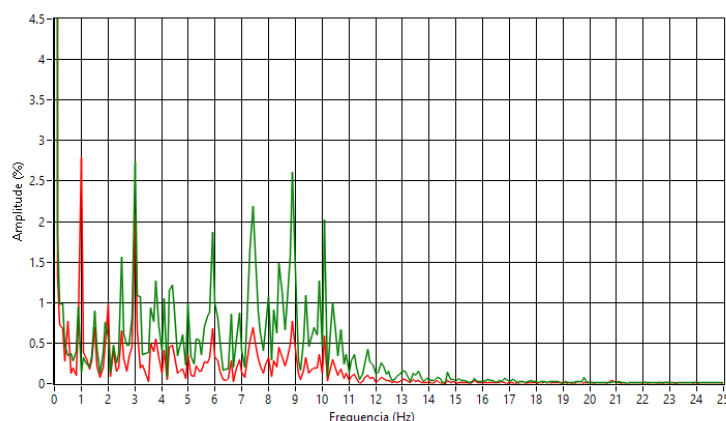
Slika 6 – Analiza spektra snage Enging-ovog MCM sistema: zelena linija predstavlja aktivnu snagu, dok crvena linija predstavlja reaktivnu snagu.

Budući da je promena opterećenja direktno povezana sa aktivnom snagom (zelena kriva), jasno je da se opseg promena opterećenja koncentriše u frekventnom opsegu od 2 Hz do 11 Hz.

Istovremeno, takođe je evidentno da postoji problem sa rotorom, zbog jasno izražene visoke komponente kvara koja se pojavljuje na 1 Hz u spektru reaktivne snage (crvena kriva), što potvrđuje postojanje moguće abnormalne situacije na rotoru.

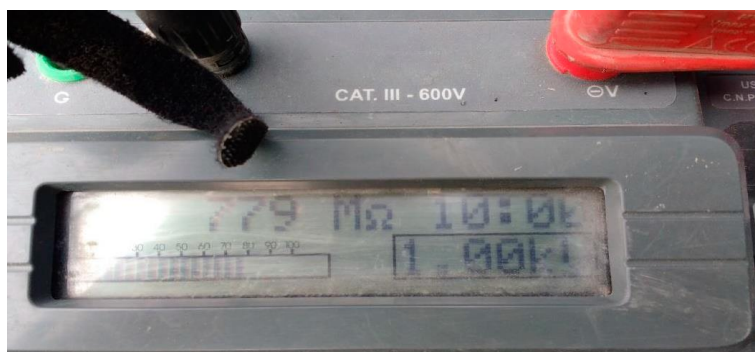
Prva radnja koja je sprovedena bila je provera i merenje nivoa izolacije rotorskog kola. Kao što je prikazano na slici 7, tokom desetominutnog testa izolacije na 1 kV izmerena je vrednost od 779 MΩ, što je, prema preporučenim i istorijskim vrednostima za ovaj motor, očigledno ispod očekivanog nivoa.

Slika 7 – Vrednosti testa izolacije rotora izmerene nakon otkrivanja kvara na rotoru.

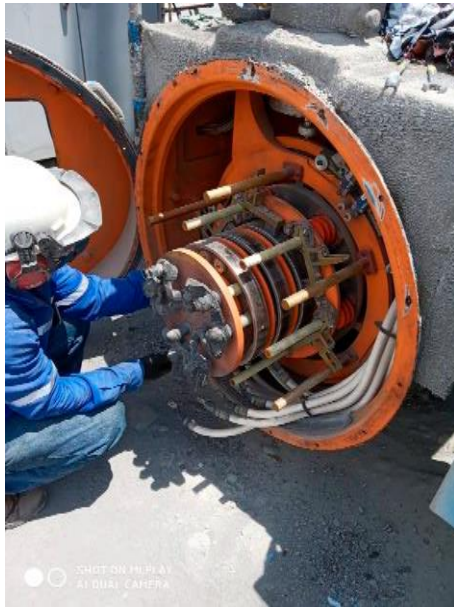
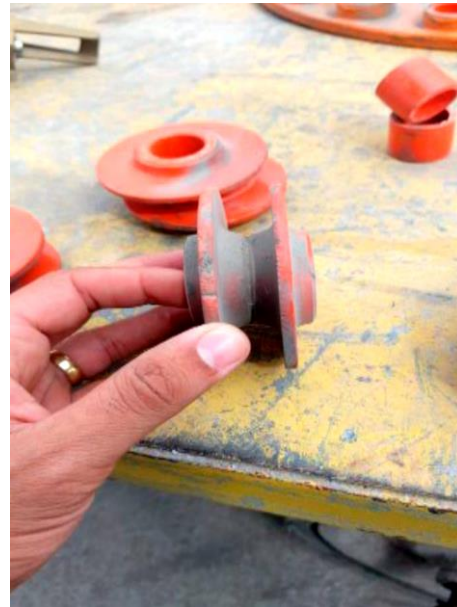
Slika 8 – Inspekcija rotorskog kola motora: (a) rastavljanje mehaničkog sistema četkica; (b) nosač/razmaknica četkica prekriven(a) česticama cementa.

Tokom ove inspekcije utvrđeno je da su nosači, koji su deo mehaničkog sistema četkica, bili prekriveni cementnim česticama/prašinom i imali su opšti prljavi izgled. Stoga je kao hitna mera kompletan sistem četkica u potpunosti očišćen, sa posebnim akcentom na čišćenje ovih komponenti nosača (slika 9).

U konkretnom slučaju, Enging-ovo online MCM rešenje za kontinuirani nadzor omogućilo je rano otkrivanje problema sa izolacijom i kontaminacijom rotora. Kombinacija cementnih čestica i prašine prisutnih na nosačima/razmaknicama četkica rotora, zajedno sa visokim nivoima vlažnosti u okolini, stvorila je abnormalne puteve za strujanje curenja struje. Ovo je tipičan znak degradirane izolacije ili kontaminacije. Takav problem može narušiti sigurnost i pouzdanost rada motora, ali zahvaljujući kontinuiranom online nadzoru i preciznoj dijagnostici MCM sistema, kvar je identifikovan na vreme, što je omogućilo pravovremene intervencije i sprečilo ozbiljnije kvarove.

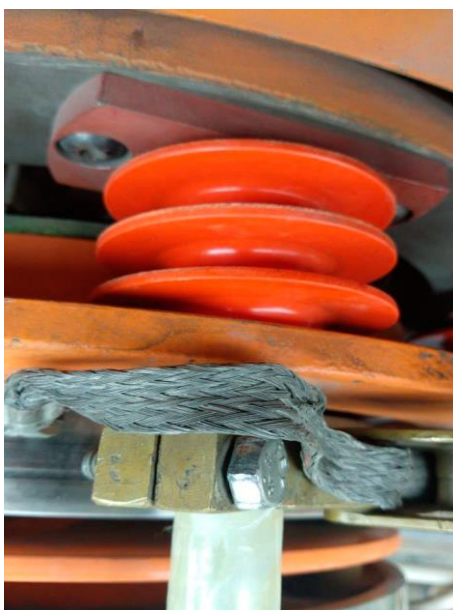
Slika 9 – Sklopljena komponenta nosača četkica nakon čišćenja.

Analizom ovih rezultata postaje jasno da su nivoi izolacije rotorskog kola značajno i dramatično porasli, vraćajući se na normalne vrednosti. Shodno tome, odlučeno je da se motor pusti u rad narednog dana radi praćenja i ocene njegovog ponašanja.

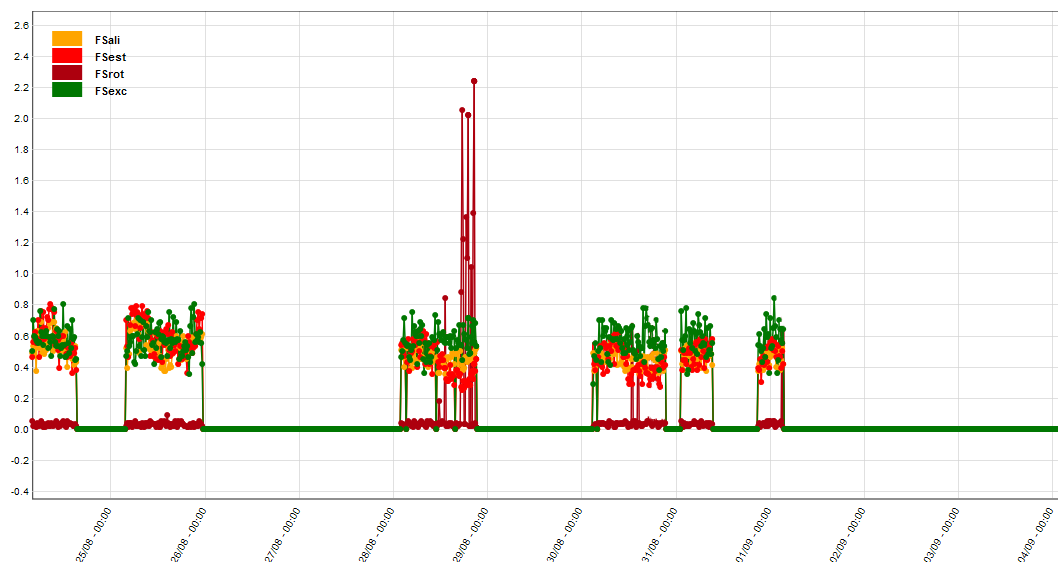
Slika 10 – Rezultati faktora ozbiljnosti (severity factor) ili indeksa degradacije prikazuju se u vezi sa različitim vrstama problema na motoru, pri čemu su dodeljene sledeće boje za lakšu identifikaciju: Žuta boja označava probleme povezane sa napajanjem (supply). Crvena boja označava probleme statora. Braon boja označava probleme rotora. Zelena boja označava mehaničke probleme.

Analizirajući period rada od 24. avgusta do 4. novembra 2019. godine, jasno se vidi porast faktora ozbiljnosti (severity factor) vezanog za rotor 28. avgusta, što je izazvalo izdavanje upozoravajućih poruka. Nakon što je izvršena održavajuća intervencija na mehaničkom sistemu rotora i ponovno uključenje motora, vrednosti i trendovi su se vratili na prethodni nivo, potvrđujući da pogonski sklop motora ponovo radi normalno.
